WG01  
事故の撲滅と実現のための乗務員教育

TDBC Forum 2022

# WG01：安全な運行に必要な情報はなにか

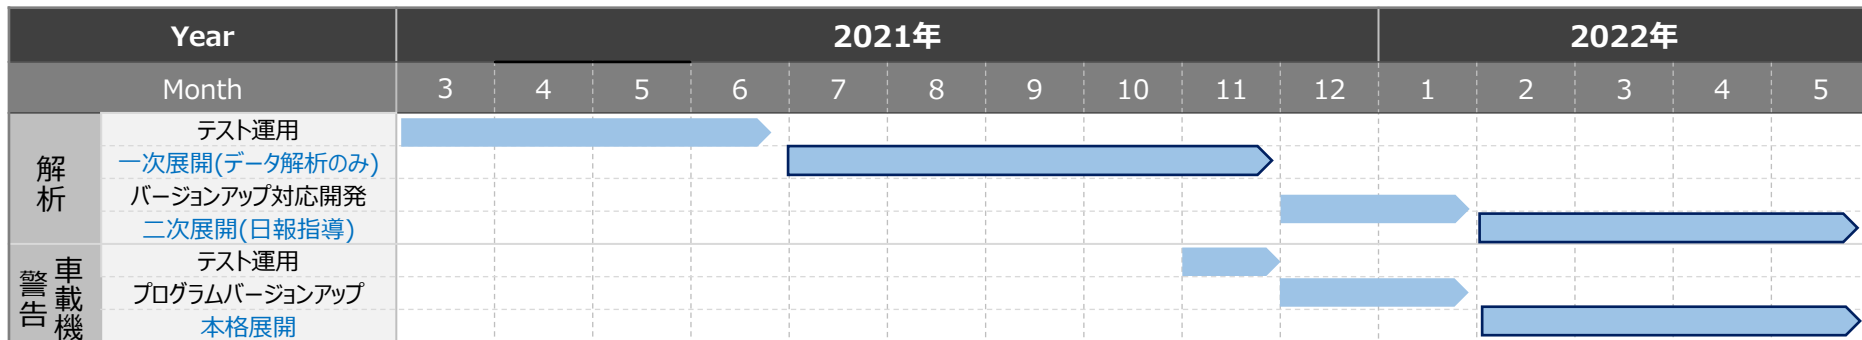
バック時停車時間月別推移(全社合計)

➤ データ解析開始により準拠率が向上、警告や日報指導開始により準拠率がさらに向上

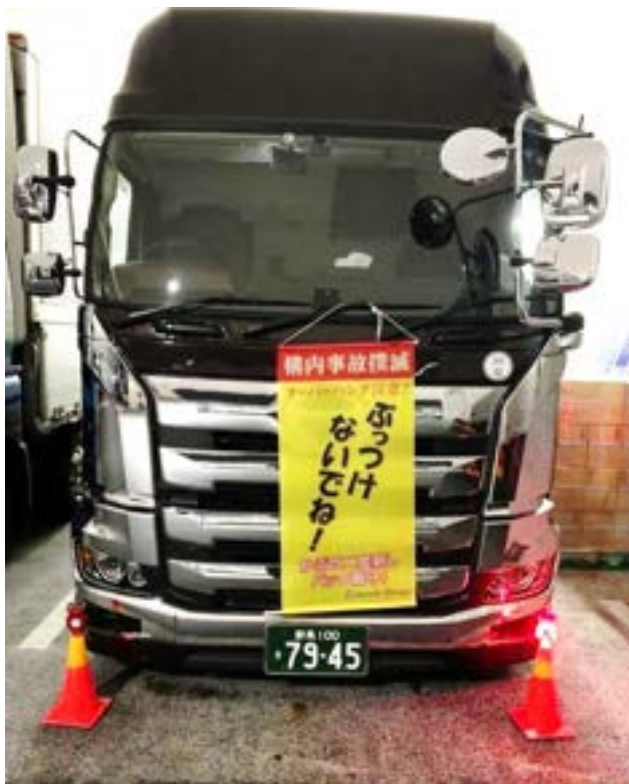
停車時に左右にバック駐車するトラックに衝突されることを防ぐために実施

- ・点滅パイロンの設置
- ・のぼりを前面に掛ける

他責事故が減っただけでなく安全意識の向上から自責のバック事故も減少

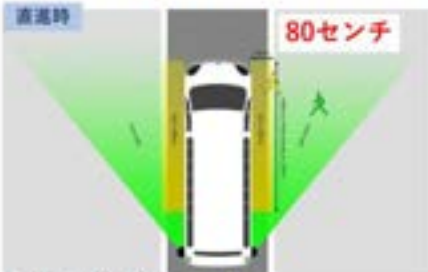
サイドカメラで撮影された映像内の「歩行者」「自転車」を対象として捕捉し国の黄色で示した危険ゾーンの部分に侵入してきた場合に反応します。

直進時には危険ゾーンが狭く設定、速度に反応しない設計。（法で定められた安全距離）

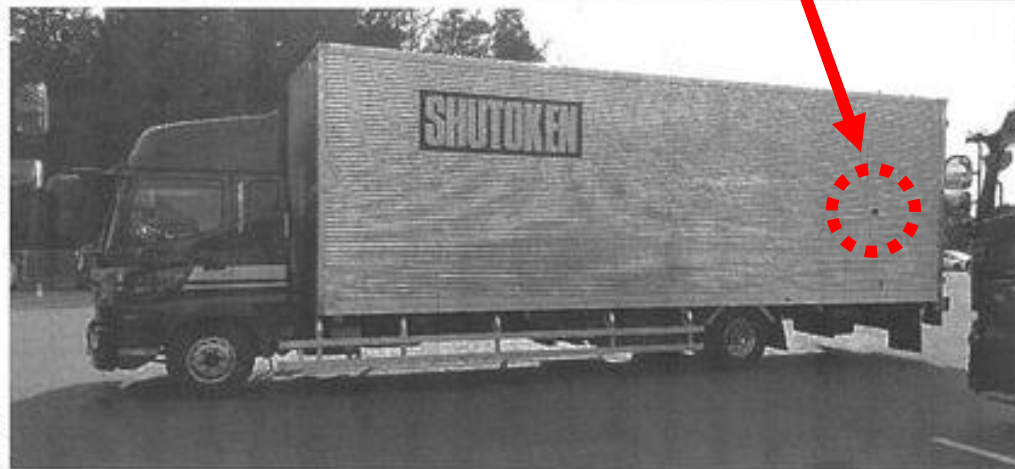
旋回時には内側の危険ゾーンを拡張、車両死角の「歩行者」や「自転車」を早期検知。

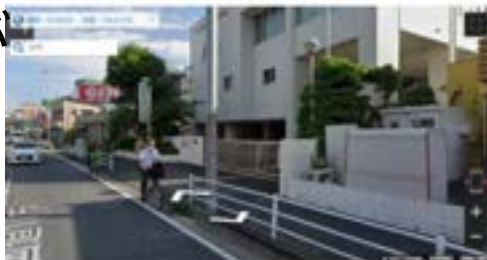
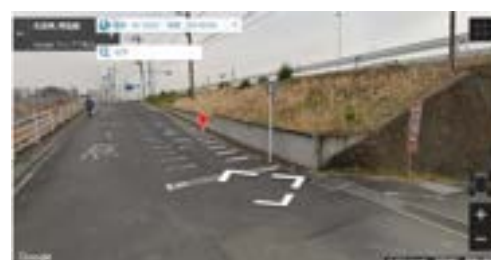
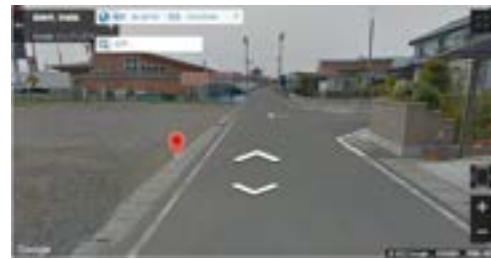
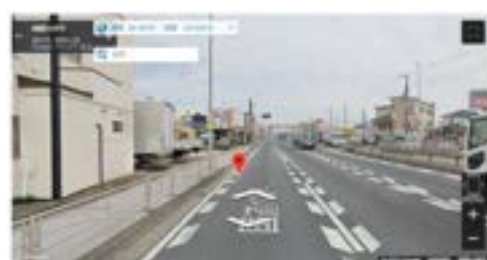
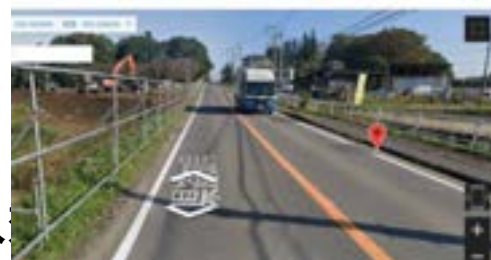
直進時 死角の自転車・歩行者警報

実は警報数が  
多いのは  
**直進時**

交差点の  
**約10倍**

警報データスポットを  
100程度確認

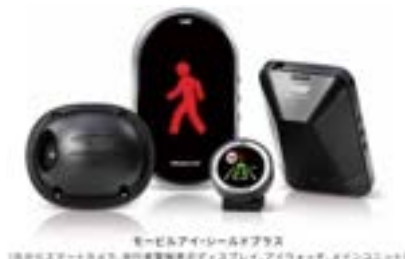
モバイルアイ・シールドプラス  
(後方スマートカメラ、側方衝突警報用のディスプレイ、ワイヤレス、マイコンユニット)

モバイルアイ・シールドプラスはモバイルアイ社の衝突防止補助システムをベースに開発され、右左折時の巻き込みを防止する、後付け可能な側方衝突警報システムです。本製品は、従来のモバイルアイ製品がもつ前方衝突事故を回避するための警報機能<sup>※2</sup>を備えながら、車両後方に装着されたスマートカメラが大型車両特有の死角を常にモニターして警報を出し、前輪付近での歩行者や自転車との接触事故を未然に防ぎます。

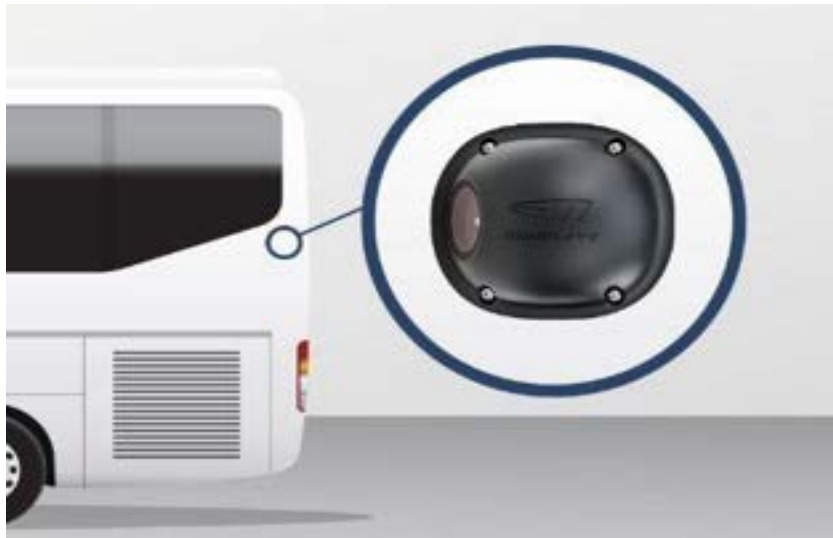
車両サイド後部左右（高さ1.8～2.1m）にサイドカメラ（フロントにも専用モービルアイを取り付け）

サイドカメラで撮影される映像からトラック、バスなどの全長の長い車両の側方死角に入り込みそうな「歩行者」や「自転車」を検知し、車内に設置されたディスプレイの表示や警報音で危険性をドライバーに知らせます。

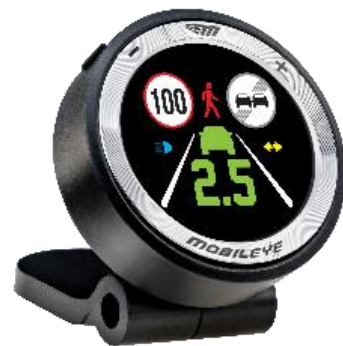
前面用のディスプレイは、通常のモービルアイと同一機能です。

- ① 追突警報
- ② 低速時追突警報
- ③ 車間警報
- ④ 車線逸脱警報
- ⑤ 歩行者衝突警報

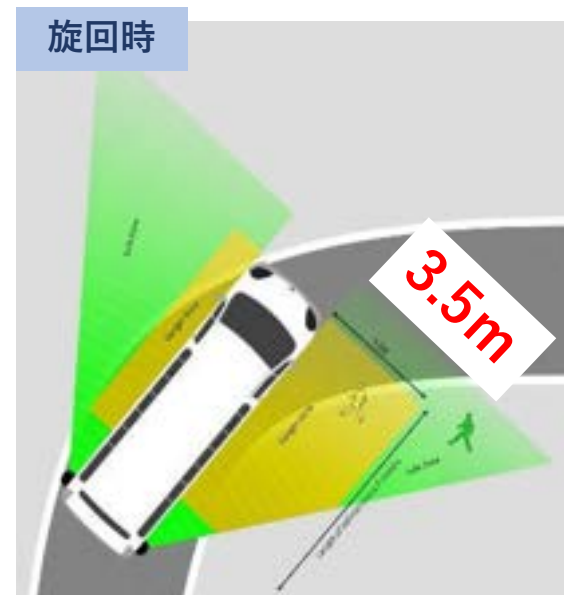
旋回時には内側の危険ゾーンを拡張。

車両死角の「歩行者」や「※自転車」を早期検知。

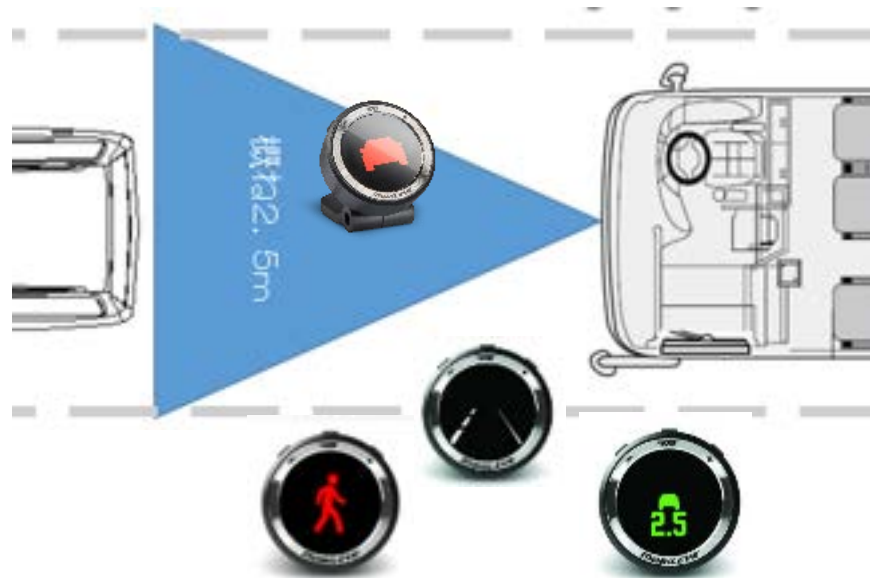
前方視界に関しては、従来のモービルアイと同様に作動し、表示は中央部のアイウオッチに表示。
